Land unter vor etwa 150 Jahren

Die Sturmfluth vom 12./13. November 1872

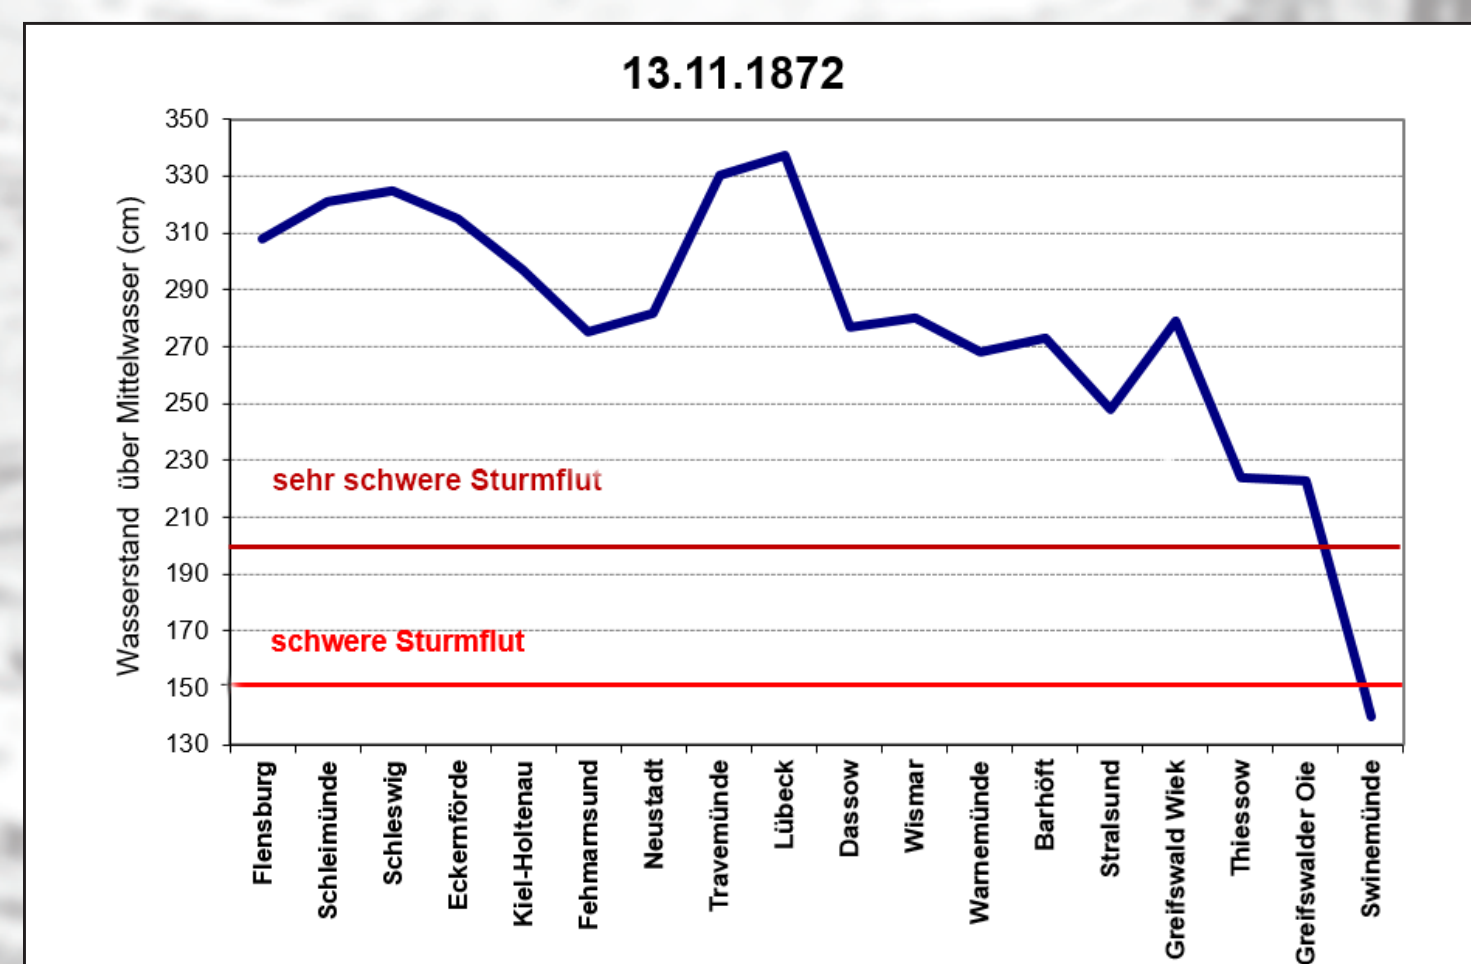
Maximale Wasserstände entlang der deutschen Küste am 13. November 1872

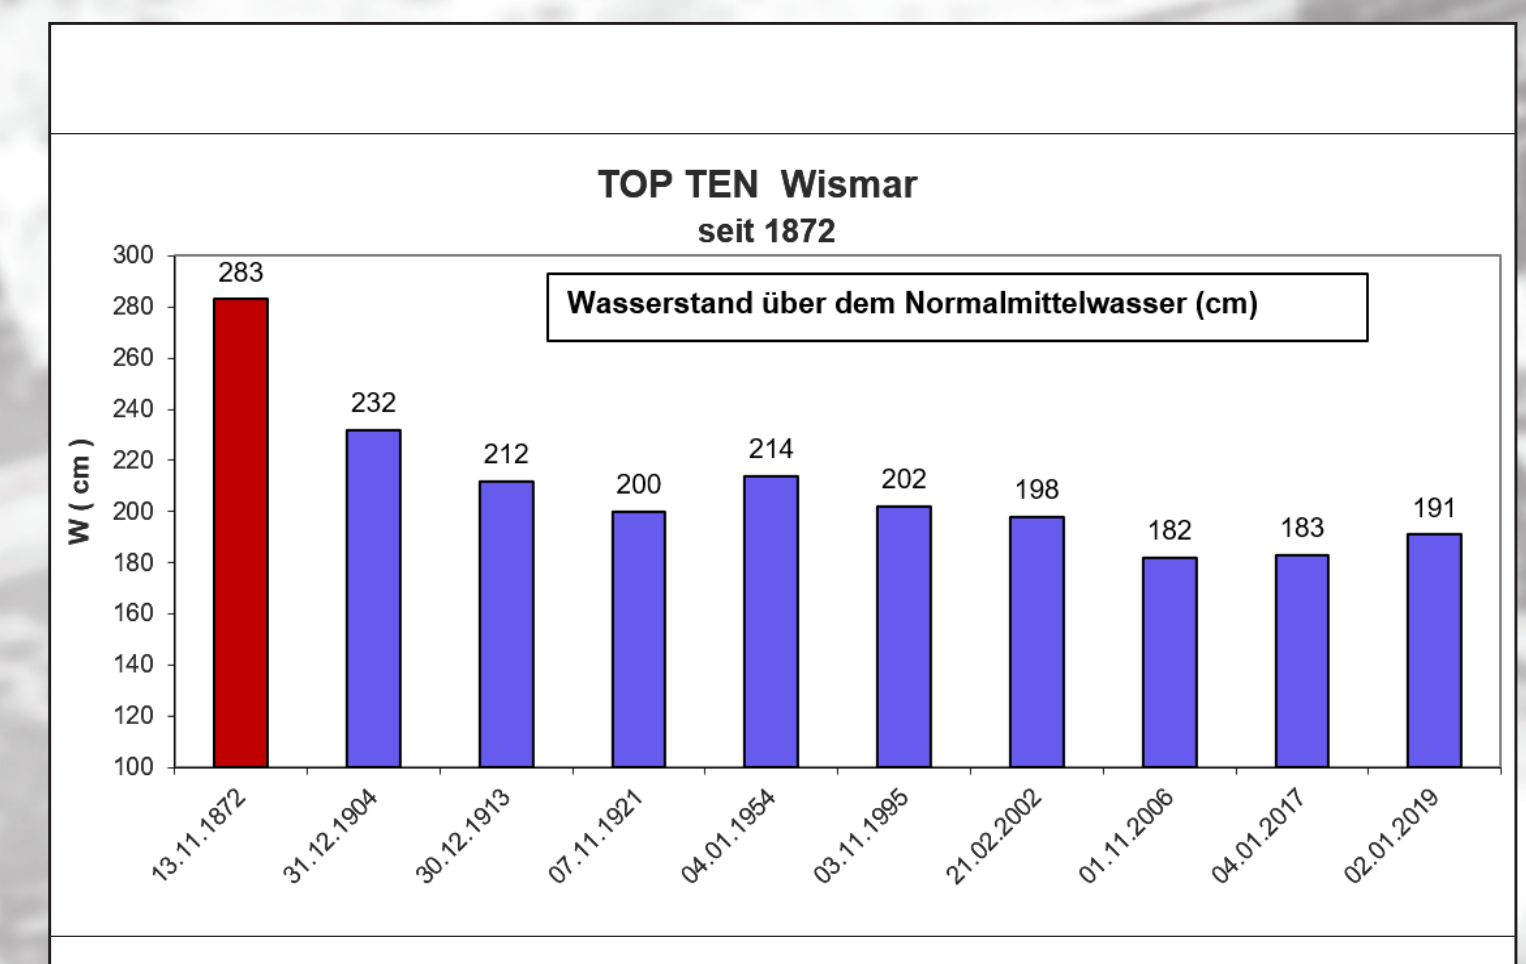
Top Ten der höchsten Sturmfluten in Wismar
